Stipraus štormo „Feliksas“ padariniai Lietuvos jūriniame krante

ASSESSMENT OF THE EFFECTS OF STRONG STORM FELIX ON THE LITHUANIAN MARINE COAST

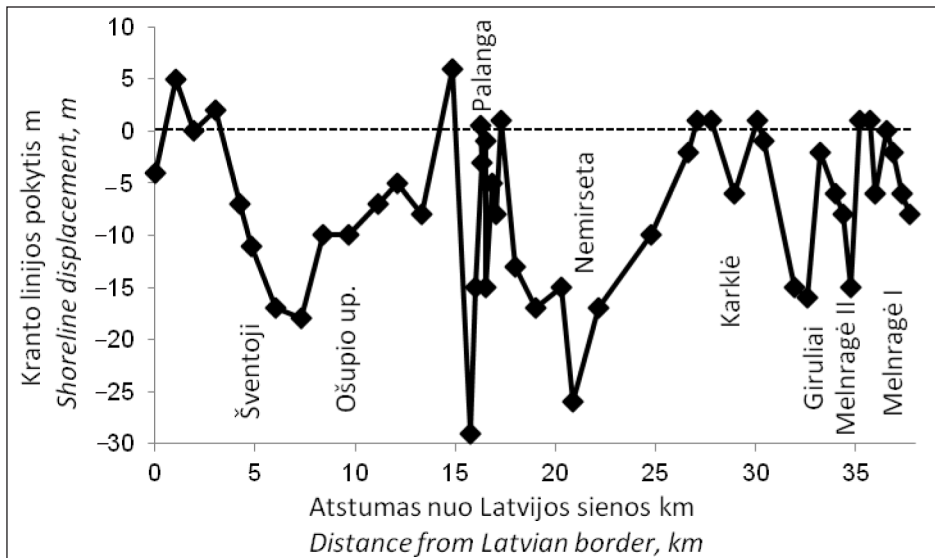
Kaip matyti 2 ir 3 pav., ardos mastai skirtinguose kranto ruožuose ženkliai skyrėsi. Daugiausia smėlio žemyno krante buvo nuplauta ties Rąžės upeliu (maždaug 16 km nuo sienos su Latvija), kur kranto linija atsitraukus 29 m, iš kranto buvo išplauta net 46,8 m^3/m smėlio.

2 pav. Kranto linijos padėties pokytis žemyno krante po šturmo

Fig. 2. Displacement of shoreline position in the mainland coast after the storm

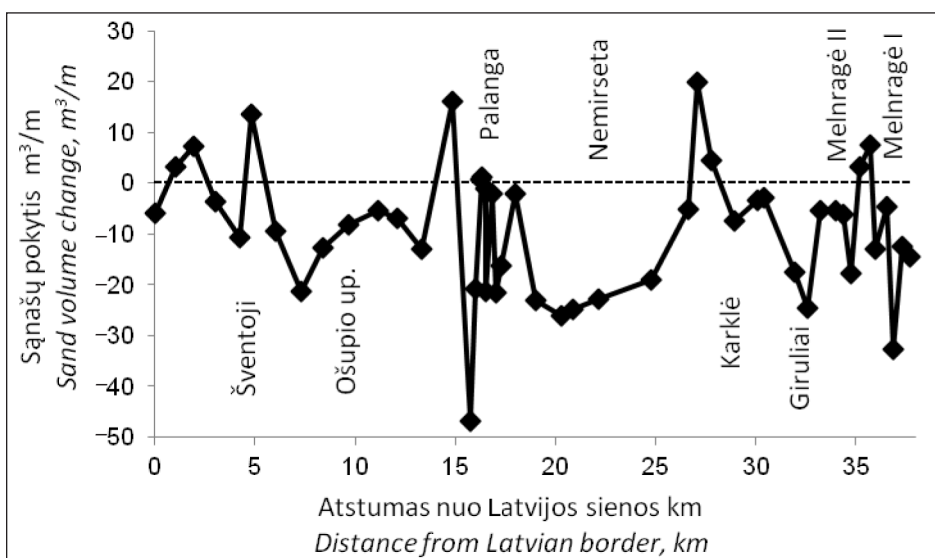
3 pav. Sąnašų kiekio pokytis žemyno krante po šturmo

Fig. 3. Changes of sand volume in the mainland coast after the storm

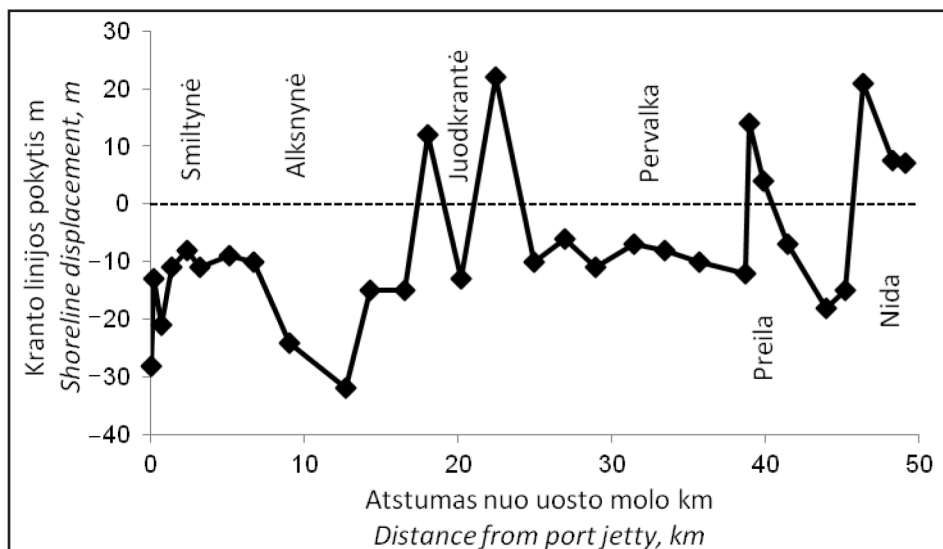
Štormo metu nukentėjo iš viso apie 38,5 km (76 %) ilgio Lietuvai priklausančio (bendras ilgis 51 km) Kuršių nerijos jūrinio kranto, o 12,5 km (24 %) kranto nebuvo pažeista ar net pasipildė smėlio sąnašomis. Iš viso Lietuvai priklausančio Kuršių nerijos jūros kranto buvo išplauta apie 392 000 m³ smėlio (vidutiniškai 7,7 m³/m): 315 000 m³ (6,2 m³/m) iš paplūdimio ir 77 000 m³ (1,5 m³/m) iš kopagūbrio. Kranto linija atsitraukė į sausumą vidutiniškai 7,6 m. Kaip ir žemyno krante, taip ir Kuršių nerijoje, skirtinguose kranto ruožuose kranto linijos padėties ir kranto sąnašų kiekio pokyčiai buvo skirtingi (4 ir 5 pav.).

4 pav. Kranto linijos padėties pokytis Kuršių nerijoje po štormo
 Fig. 4. Displacement of shoreline position in the Curonian Spit coast after the storm

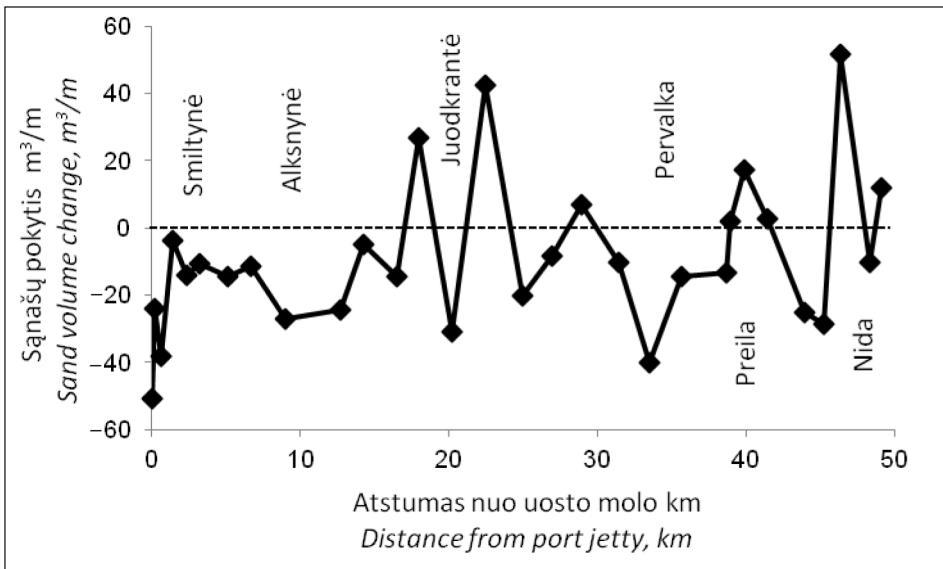
5 pav. Kranto sąnašų kiekio pokytis Kuršių nerijoje po šturmo
 Fig. 5. Changes of sand volume in the Curonian Spit coast after the storm

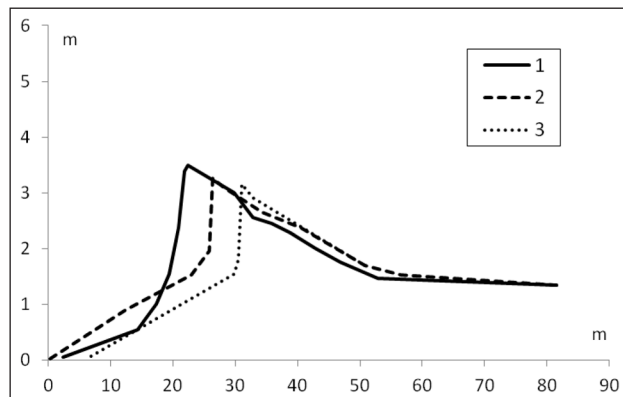
Vertinant Lietuvos jūrinio kranto būklės kaitos tendencijas per pastaruosius 16 metų nustatyta, kad degraduojantiems žemyno kranto ruožams priskirtinos kranto atkarpos tarp sienos su Latvija ir Būtingės naftos terminalo vamzdyno trasos, morenos skardžių prie Šaipių ir ties Olando Kepure bei I-os Melnragės pietinė dalis. Būtent šiose atkarpose kranto būklė 2015 m. yra blogesnė nei buvo po uraganų „Anatolijus“ ir „Ervinas“. Pažymėtina, kad kranto degradacijos procesus ties siena su Latvija (6 pav.), prie Šaipių ir ties Olando Kepure

6 pav. Kranto profilis ties valstybine siena su Latvija po uraganų „Anatolijus“ (1), „Ervinas“ (2) ir štormo „Feliksas“ (3)

Fig. 6. Cross-shore profile near the Lithuanian-Latvian border after hurricanes Anatolij (1), Ervin (2), and storm Felix (3)

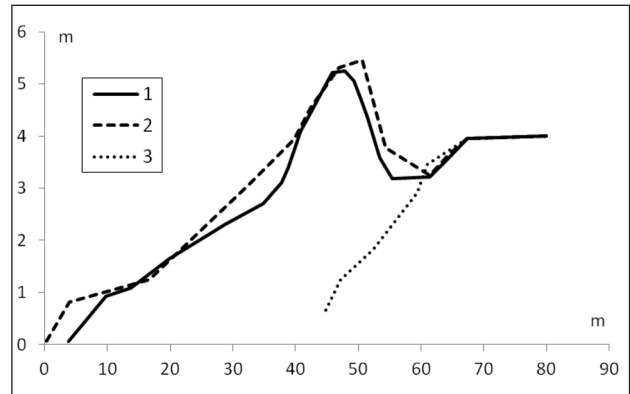
lemia gamtiniai veiksniai, o kranto ardą pietinėje I-os Melnragės pusėje lemia gamtiniai veiksniai ir antropogeninės veiklos: įplaukos kanalo gilinimo darbai (Žilinskas, 1998) ir molų pailginimas (Jarmalavičius ir kt., 2012; Pupienis ir kt., 2013). Tą patvirtina ir tas faktas, kad uraganai „Anatolijus“ ir „Ervinas“ dėl čia vyravusių akumuliacijos procesų (7 pav.)

7 pav. Kranto profilis ties I-a Melnrage po uraganų „Anatolijus“ (1), „Ervinas“ (2) ir štormo „Feliksas“ (3)

Fig. 7. Cross-shore profile near Melnragė I after hurricanes Anatolij (1), Ervin (2), and storm Felix (3)

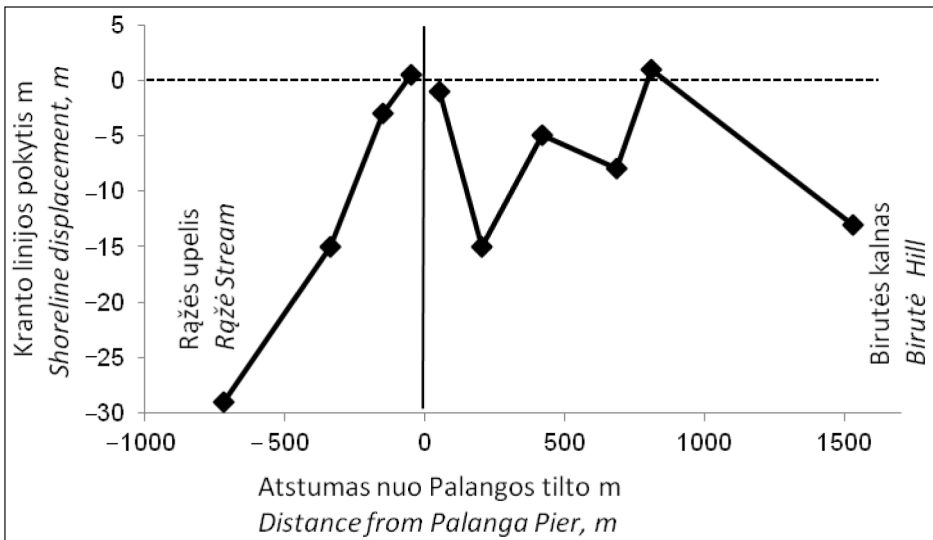
Atskirai reikėtų apžvelgti Palangos rekreacinės zonos kranto ruožo tarp Rąžės upelio ir Birutės kalno pokyčius (8 ir 9 pav.), kadangi šiame ruože 2006, 2008 ir 2011–2012 m. buvo papildyta paplūdimio sanašų (Žilinskas ir kt., 2010; Pupienis ir kt., 2014). Kaip jau buvo minėta, didžiausi smėlio kiekiai štormo metu buvo išplauti iš paplūdimio ties Rąžės upeliu. Link Palangos tilto esančioje atkarpoje ardos mastai buvo nedideli, o prie tilto krantas beveik visai nebuvo pažeistas. Kranto atkarpoje tarp Rąžės upelio ir Palangos tilto, nors kopagūbryje ir buvo akumuliuota apie $0,7 m^3/m$, tačiau iš paplūdimio buvo išplauta $21,2 m^3/m$ smėlio. Todėl šiame ruože bendras kranto sanašų biudžetas po

8 pav. Kranto linijos padėties pokytis po šturmo kranto ruože tarp Rąžės upelio ir Birutės kalno
Fig. 8. Displacement of shoreline position between the Rąžė Stream and Birutė Hill after the storm

šturmo buvo neigiamas – išplauto smėlio kiekis sudarė 13 900 m³ (arba 20,5 m³/m). Kranto ruože tarp Palangos tilto ir Birutės kalno, nors kopagūbryje irgi buvo akumuliuota apie 1,2 m³/m smėlio, iš paplūdimio buvo išplauta apie 13,1 m³/m. Todėl ir šiame ruože bendras kranto sąnašų biudžetas po šturmo buvo neigiamas – išplauto smėlio kiekis sudarė apie 20 210 m³ (arba 11,9 m³/m). Palyginus šiuos nuostolius su 2011–2012 m. čia išpilo smėlio kiekiu, apskaičiuota, kad šiaurinėje dalyje (Rąžės upelis – Palangos tiltas) krantas neteko vidutiniškai tik 11 % viso čia išpilo smėlio kiekio, o pietinėje dalyje (Palangos tiltas – Birutės kalnas) – tik 6,7 %. Tai santykinai nedidelis „maitinamo“ paplūdimio išpilo smėlio kiekio praradimas, atsižvelgiant į vyrausias ekstremalias hidrometeorologines sąlygas šturmo metu.

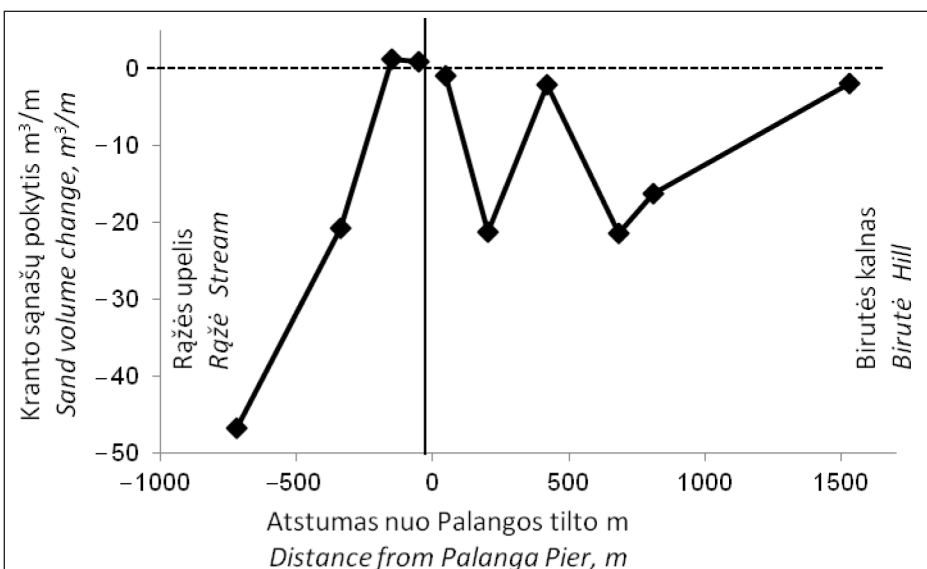
9 pav. Kranto sąnašų kiekio pokytis po šturmo kranto ruože tarp Rąžės upelio ir Birutės kalno
Fig. 9. Changes of sand volume between the Rąžė Stream and Birutė Hill after the storm

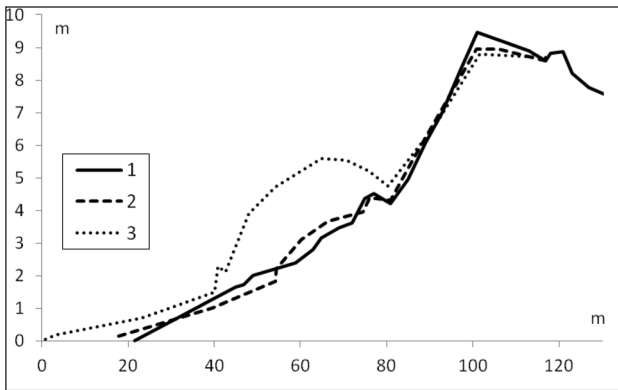
Likusi žemyno kranto dalis per pastaruosius 16 metų sugeba išlaikyti savo pusiausvyros būklę, t. y. esant tokiam šturmu bei uraganų pasikartojimui (stebimam per pastaruosius 50 metų) krantas spėja atstatyti per šturmus bei uraganus prarastus smėlio kiekius, o kai kur net vyrauja ir akumuliaciniai procesai. Ryškiausias pavyzdys – kranto atkarpa piečiau Šventosios upės. Šioje vietoje krantas ramių orų laikotarpiu pasipildo didesnėmis smėlio atsargomis nei praranda praūžus stipriam šturmui (10 pav.).

10 pav. Kranto profilis piečiau Šventosios upės po uraganų „Anatolijus“ (1), „Ervinas“ (2) ir štormo „Feliksas“ (3)
Fig. 10. Cross-shore profile southward to the Šventoji River after hurricanes Anatolij (1), Ervin (2), and storm Felix (3)

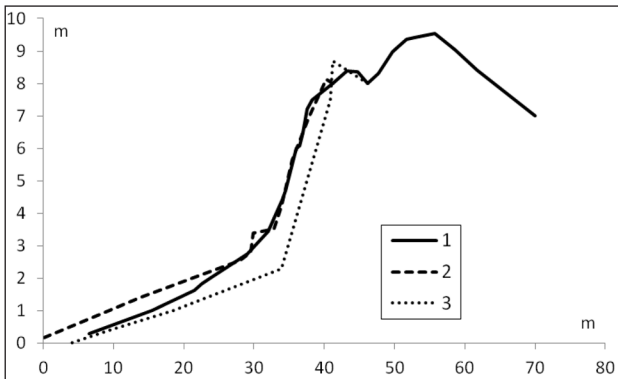
trumpos atkarpėlės ties nedideliais kranto įlinkiais šiauriau Preilos, piečiau Nidos ir kitur, nesudarančios ilgesnių išplaunamo kranto ruožų. Pažymėtina, kad kranto atkarpos šiauriausioje Smiltynės dalyje arda, kaip ir piečiausioje I-os Melnragės dalyje, lemia uosto molų ir gamtinių veiksnių sąveika (Žilinskas, 1998), o šiauriau Pervalkos nedidelė kranto arda vyksta natūraliai (11 pav.). Čia krantas pastaruosius metus jau nebespėja atstatyti prarasto smėlio per ramių orų laikotarpius.

11 pav. Kranto profilis šiauriau Pervalkos po uraganų „Anatolijus“ (1), „Ervinas“ (2) ir štormo „Feliksas“ (3)
Fig. 11. Cross-shore profile northward to Pervalka after hurricanes Anatolij (1), Ervin (2), and storm Felix (3)

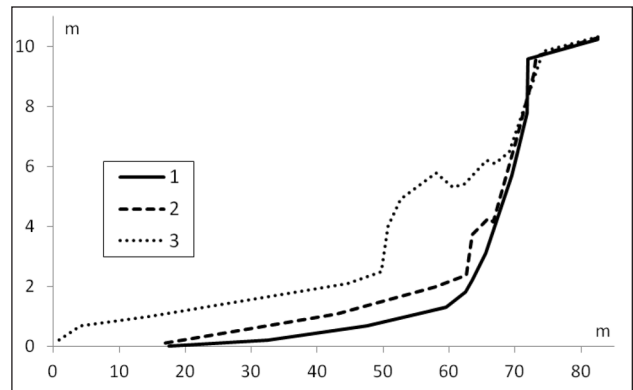
Likusioje Kuršių nerijos kranto dalyje vyrauja akumuliacijos procesai. Ryškiausias pavyzdys – Smiltynės–Alksnynės kranto atkarpa, kur ramių orų laikotarpiu smėlio krante susikaučia daugiau nei jo nuplauna štormai ar uraganai (12 pav.).

12 pav. Kranto profilis ties Smiltynė po uraganų „Anatolijus“ (1), „Ervinas“ (2) ir štormo „Feliksas“ (3)
Fig. 12. Cross-shore profile near Smiltynė after hurricanes Anatolij (1), Ervin (2), and storm Felix (3)
